Государственный Владимиро-Суздальский
историко-архитектурный и художественный
музей-заповедник

**Город ВЛАДИМИР конца XIX - первой половины XX в.
в фотографиях и почтовых открытках из собрания музея**

УСПЕНСКИЙ СОБОР XII в.

КАТАЛОГ

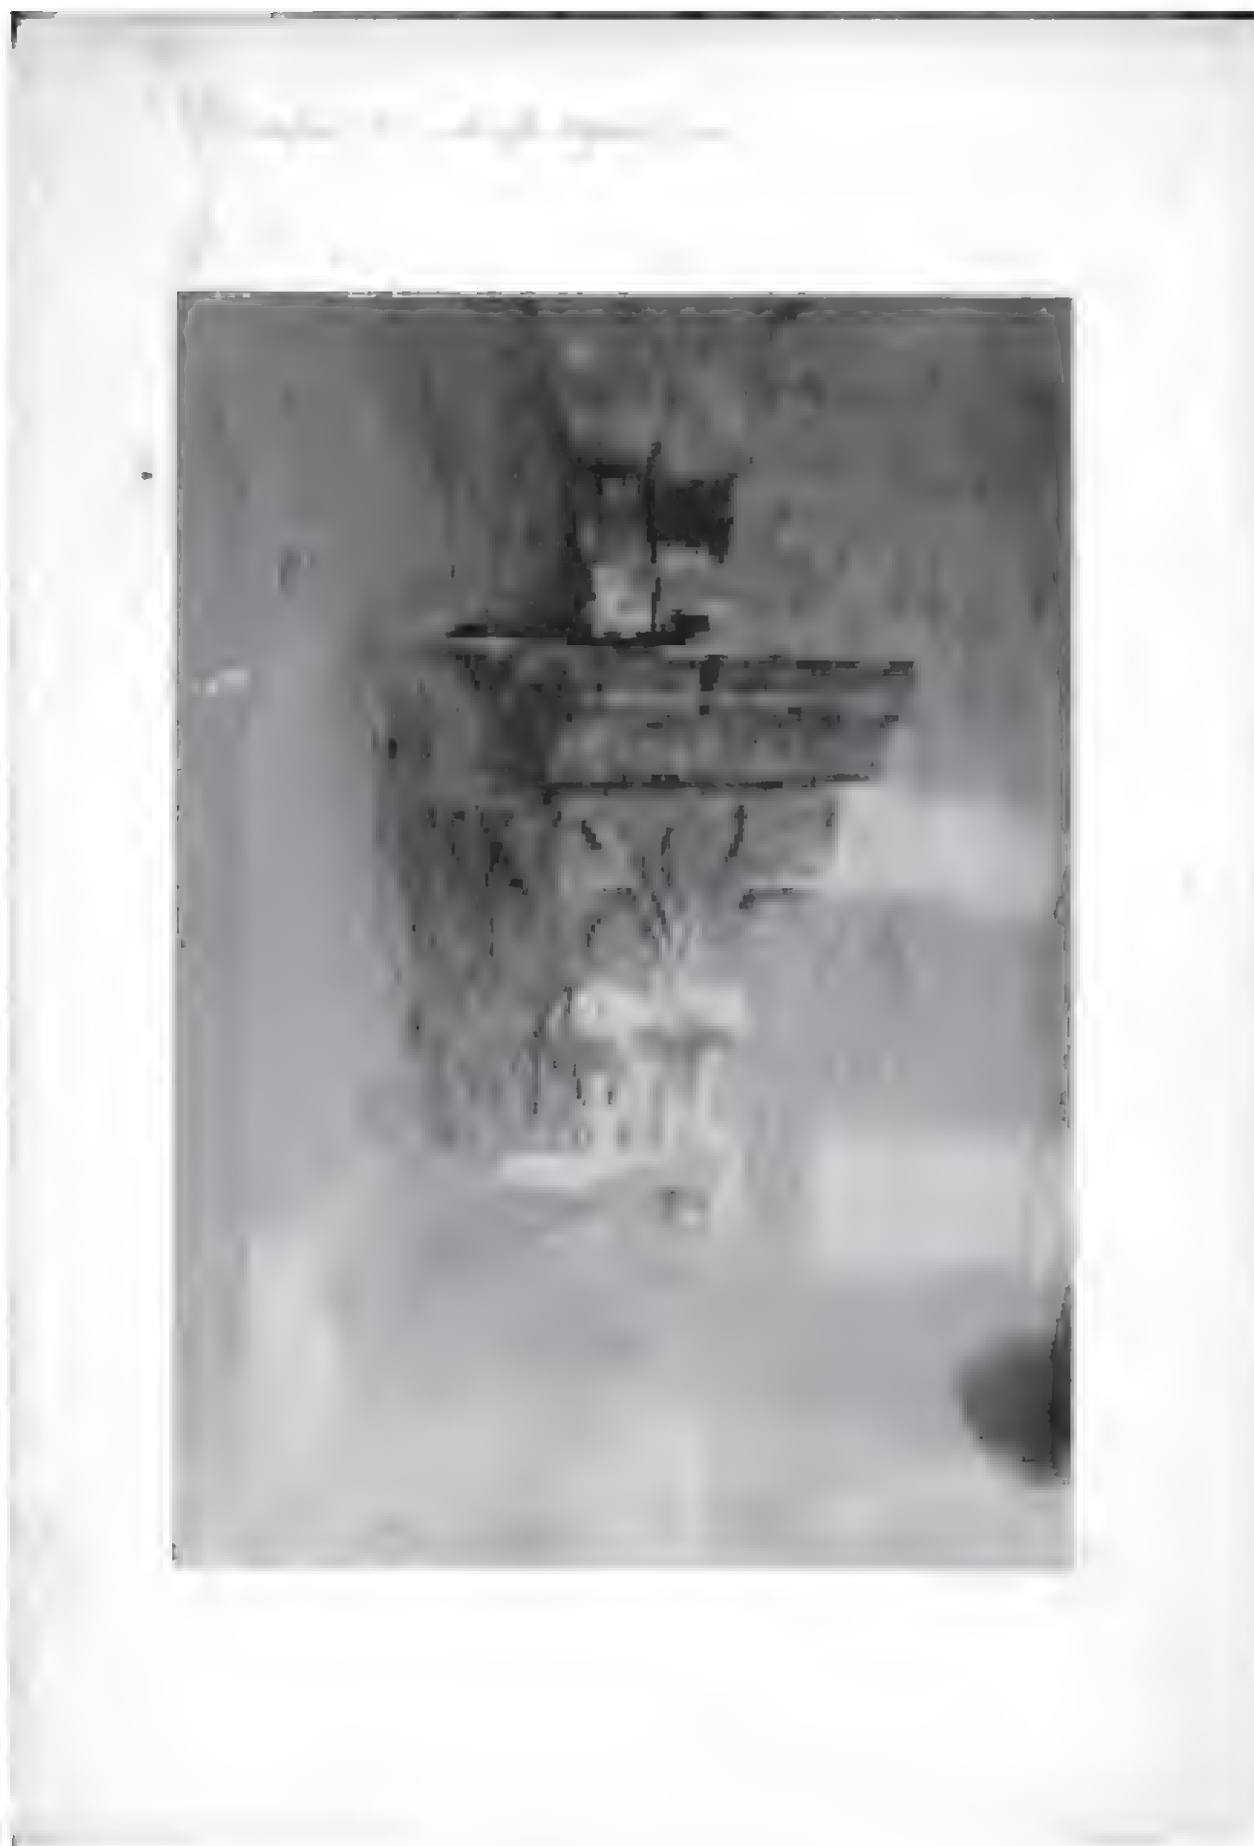
52. Капитель центрального барабана, вид в 3/4. 1889 г.

Древняя, с резным орнаментом из пальметт и листьев аканфа, профилированной абакой вверху и валиком внизу. Над абакой пять двух смежных арок. Под валиком верх колонки. По линии примыкания к стене неровный слой раствора.

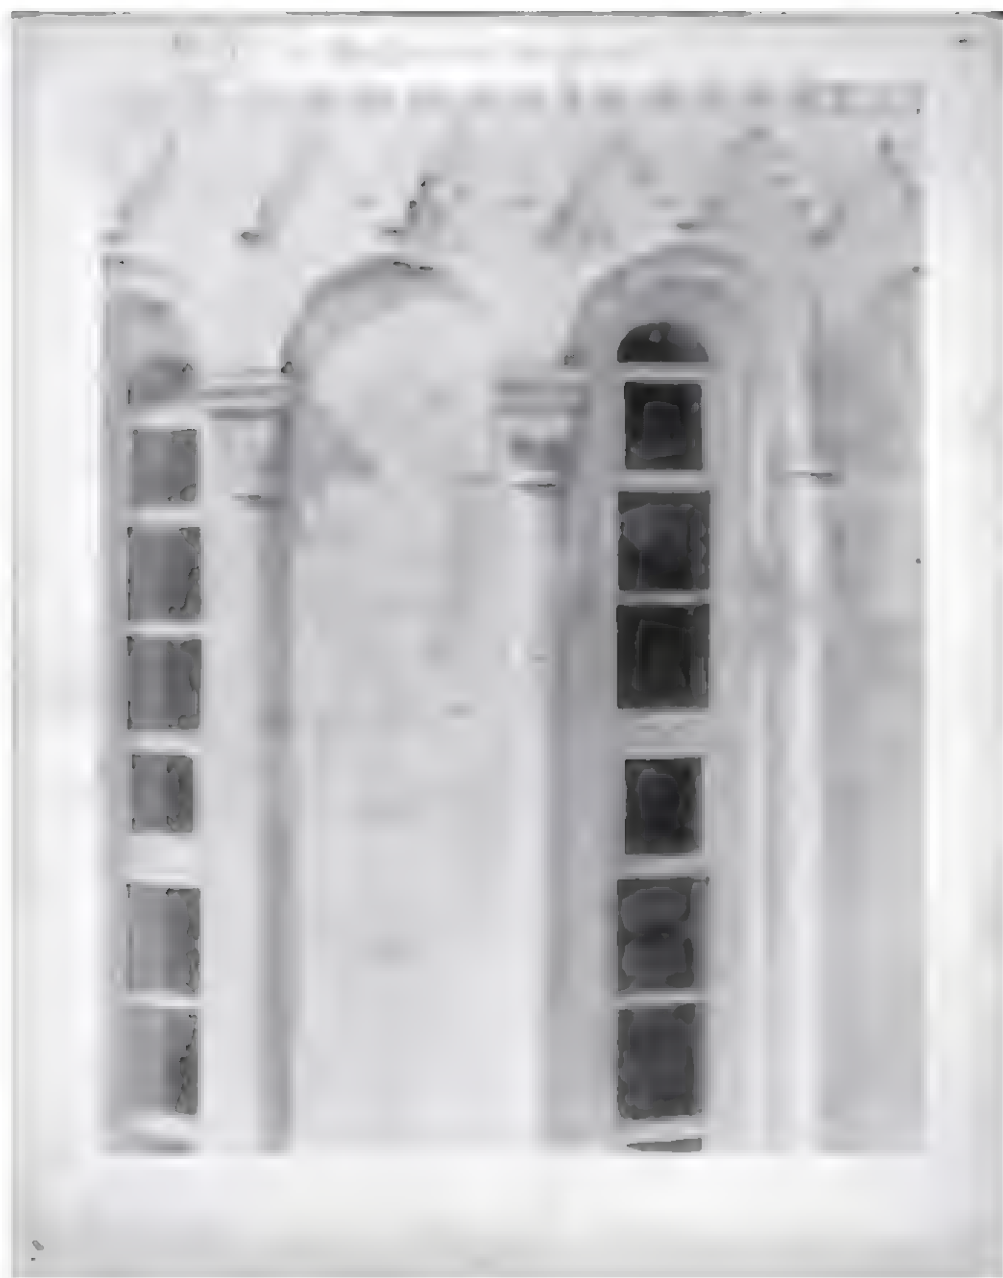
**56. Юго-западный барабан. Вид с востока. Тишнер Н.А. 1890 г.
В-12334/3-1 ФТ-1732 22,1х17,2 26х20,7**

После реставрации (летом 1890). Два окна с застекленными рамами, выкрашенными белой краской, с ячейками и форточками. По сторонам окон три колонки с капителями и арками, простенки, над ними городчатый пояс. Часть белокаменной кладки древняя, часть заменена новой.

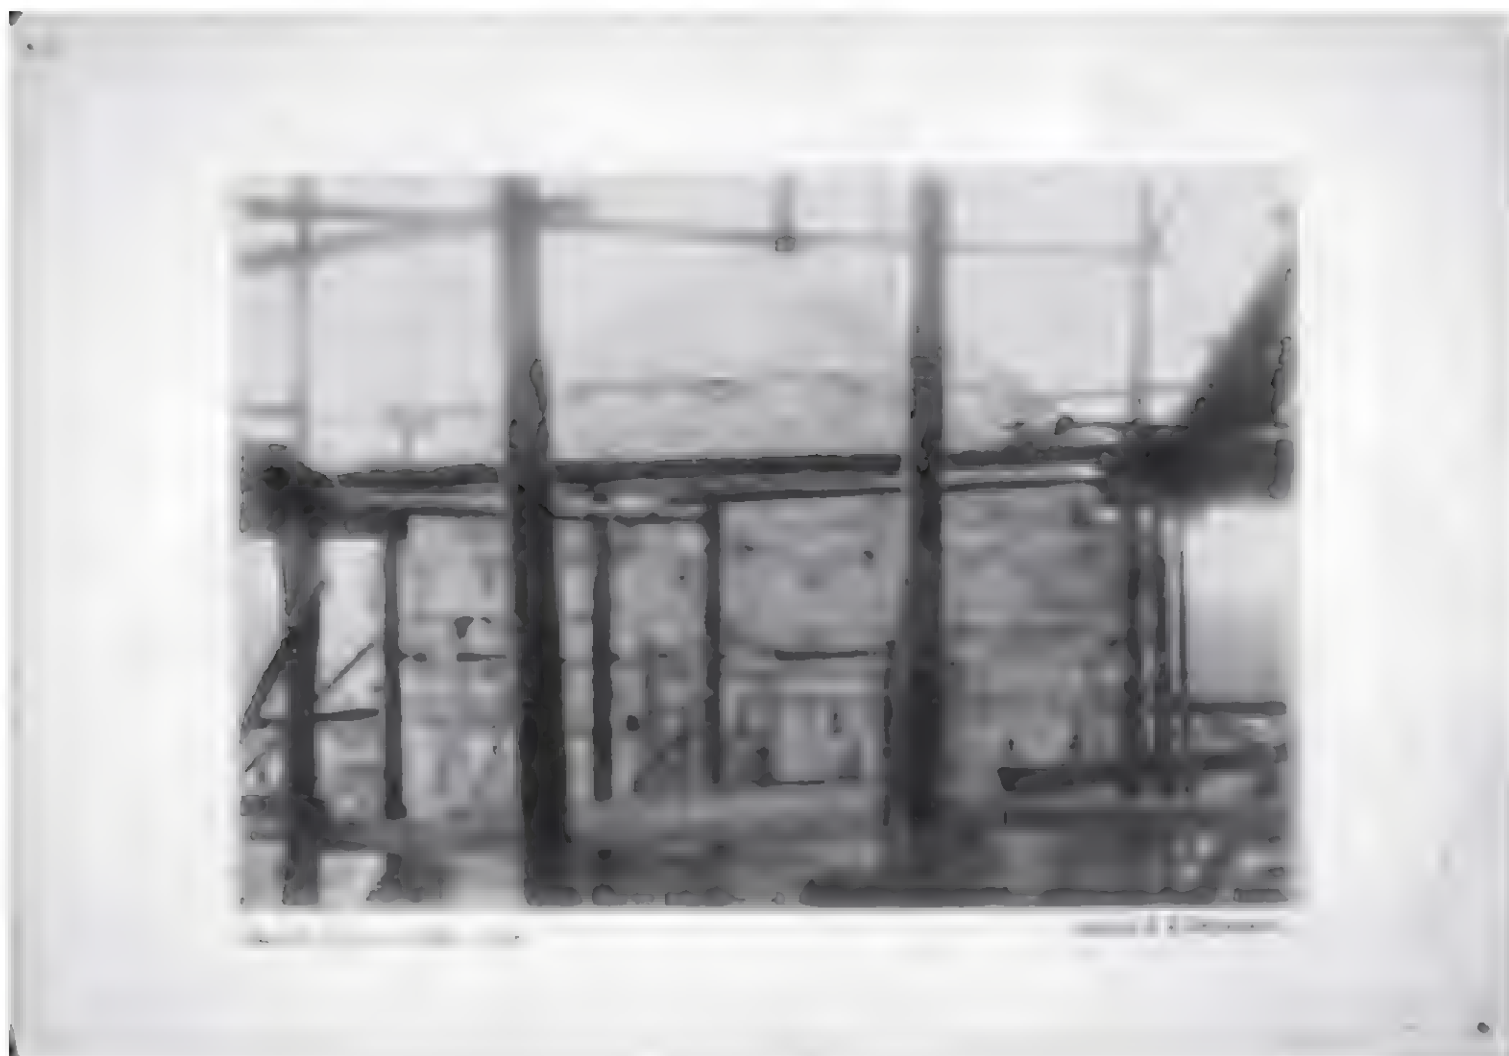
58. Северо-западный барабан. Общий вид с юга.

Верхняя часть с коническим куполом, после снятия кирпичной накладки и луковичной главы. Поверхность покрыта известковой обмазкой, на конусе оштукатурена. В основании купола белокаменный арочный пояс. По карнизу проходит металлическая стяжка. Вокруг барабана, до верха купола, строительные леса. Малые купола реставрированы летом 1890 г.

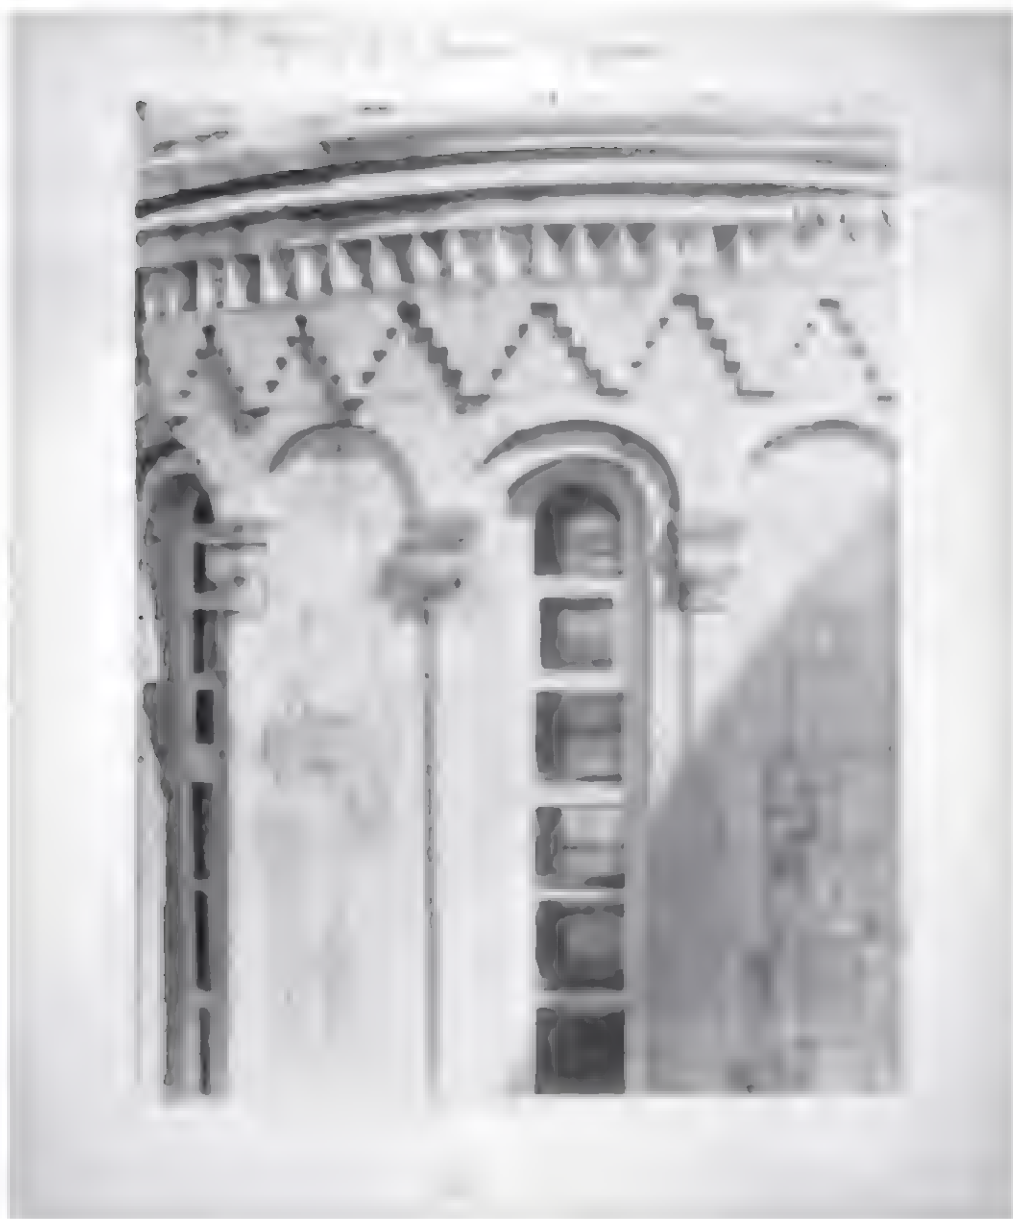
**63. Северо-западный барабан. Вид с юга. Тишнер Н.А. 1890 г.
В-12334/2-2 ФТ-1731 22,6x16,8 30,2x23,7**

После реставрации (летом 1890). Два окна с застекленными рамами, выкрашенными белой краской, с ячейками и форточками. По сторонам окон три колонки с капителями и арками, два простенки, над ними городчатый пояс, поребрик и карниз. Часть белокаменной кладки простенков и профилей древняя, большая часть заменена новой.

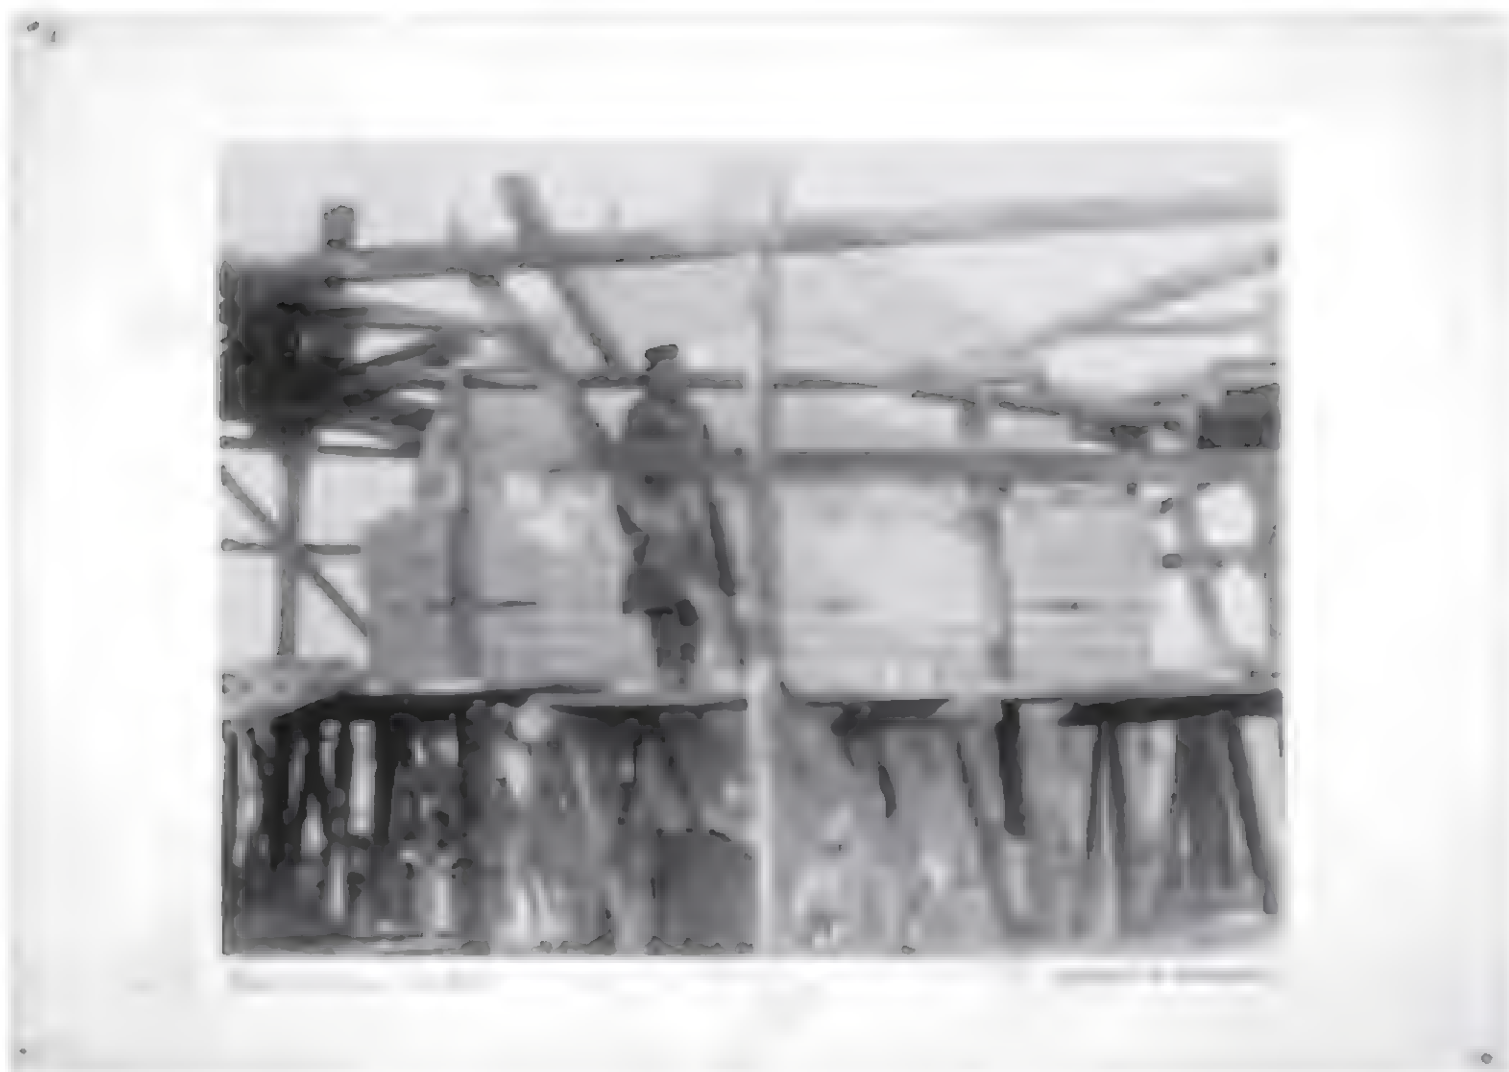
**65. Юго-восточный барабан. Общий вид. Зборомирский И.М.
27 апреля 1890 г.**

Верхняя часть с коническим куполом, после снятия кирпичной накладки и луковичной главы. Поверхность купола неровная, покрыта известковой обмазкой. В основании купола белокаменный арочный пояс; на некоторых арочках утраты. В вершине кладка квадратной формы. Вокруг барабана, почти до верха купола, строительные леса. На лесах позирует бородатый работник в картузе и сапогах. Малые купола реставрированы летом 1890 г.

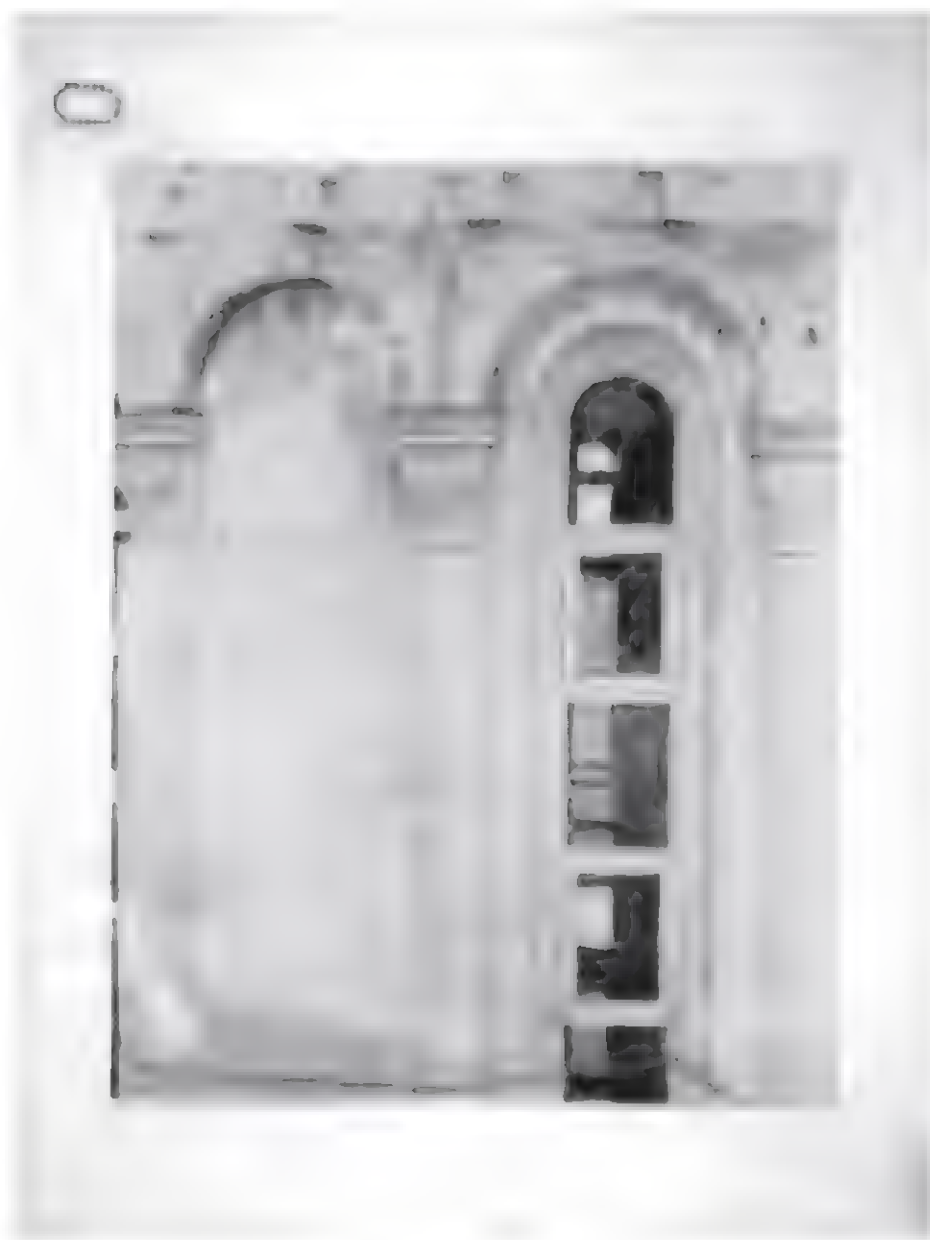
**67. Юго-восточный барабан. Вид с севера. Тишнер Н.А. 1890 г.
В-12334/1-2 ФТ-1729 21,5x16,7 28,3x21,4**

После реставрации. Одно окно и часть другого с застекленными рамами, выкрашенными белой краской, с ячейками и форточками. По сторонам окон три колонки с капителями и арками, простенок, над ними нижние вершины городчатого пояса. Часть белокаменной кладки древняя (в аркосолиях и антревольтах), большая часть заменена новой. Внизу кадра поперек барабана протянута веревка.

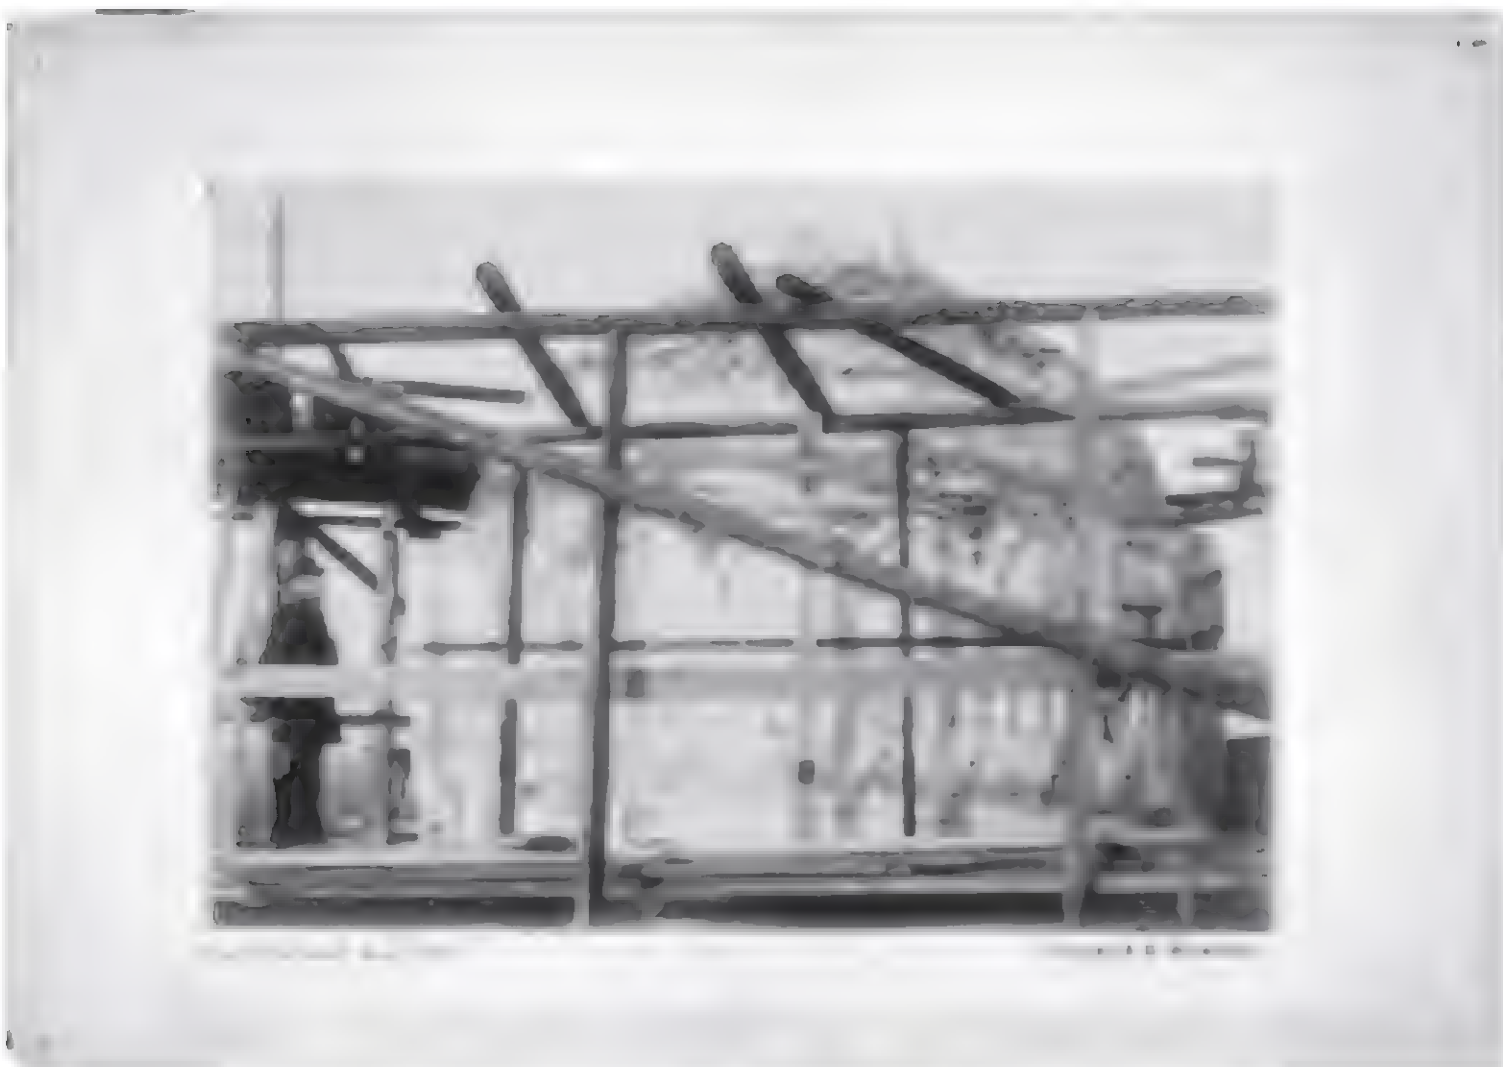
69. Северо-восточный барабан. Общий вид. Зборомирский И.М. 25 апреля 1890 г.

Верхняя часть с коническим куполом, после снятия кирпичной накладки и луковичной главы. Поверхность купола неровная, местами покрыта известковой обмазкой, местами виден кирпич. В основании купола белокаменный арочный пояс, под ним карниз, поребрик и городчатый пояс. Под арочным поясом металлическое кольцо. В вершине купола чуть выступает квадратная кладка. Вокруг барабана строительные леса. На лесах слева бородатый мужчина в сюртуке и шляпе. Малые главы реставрированы летом 1890 г.

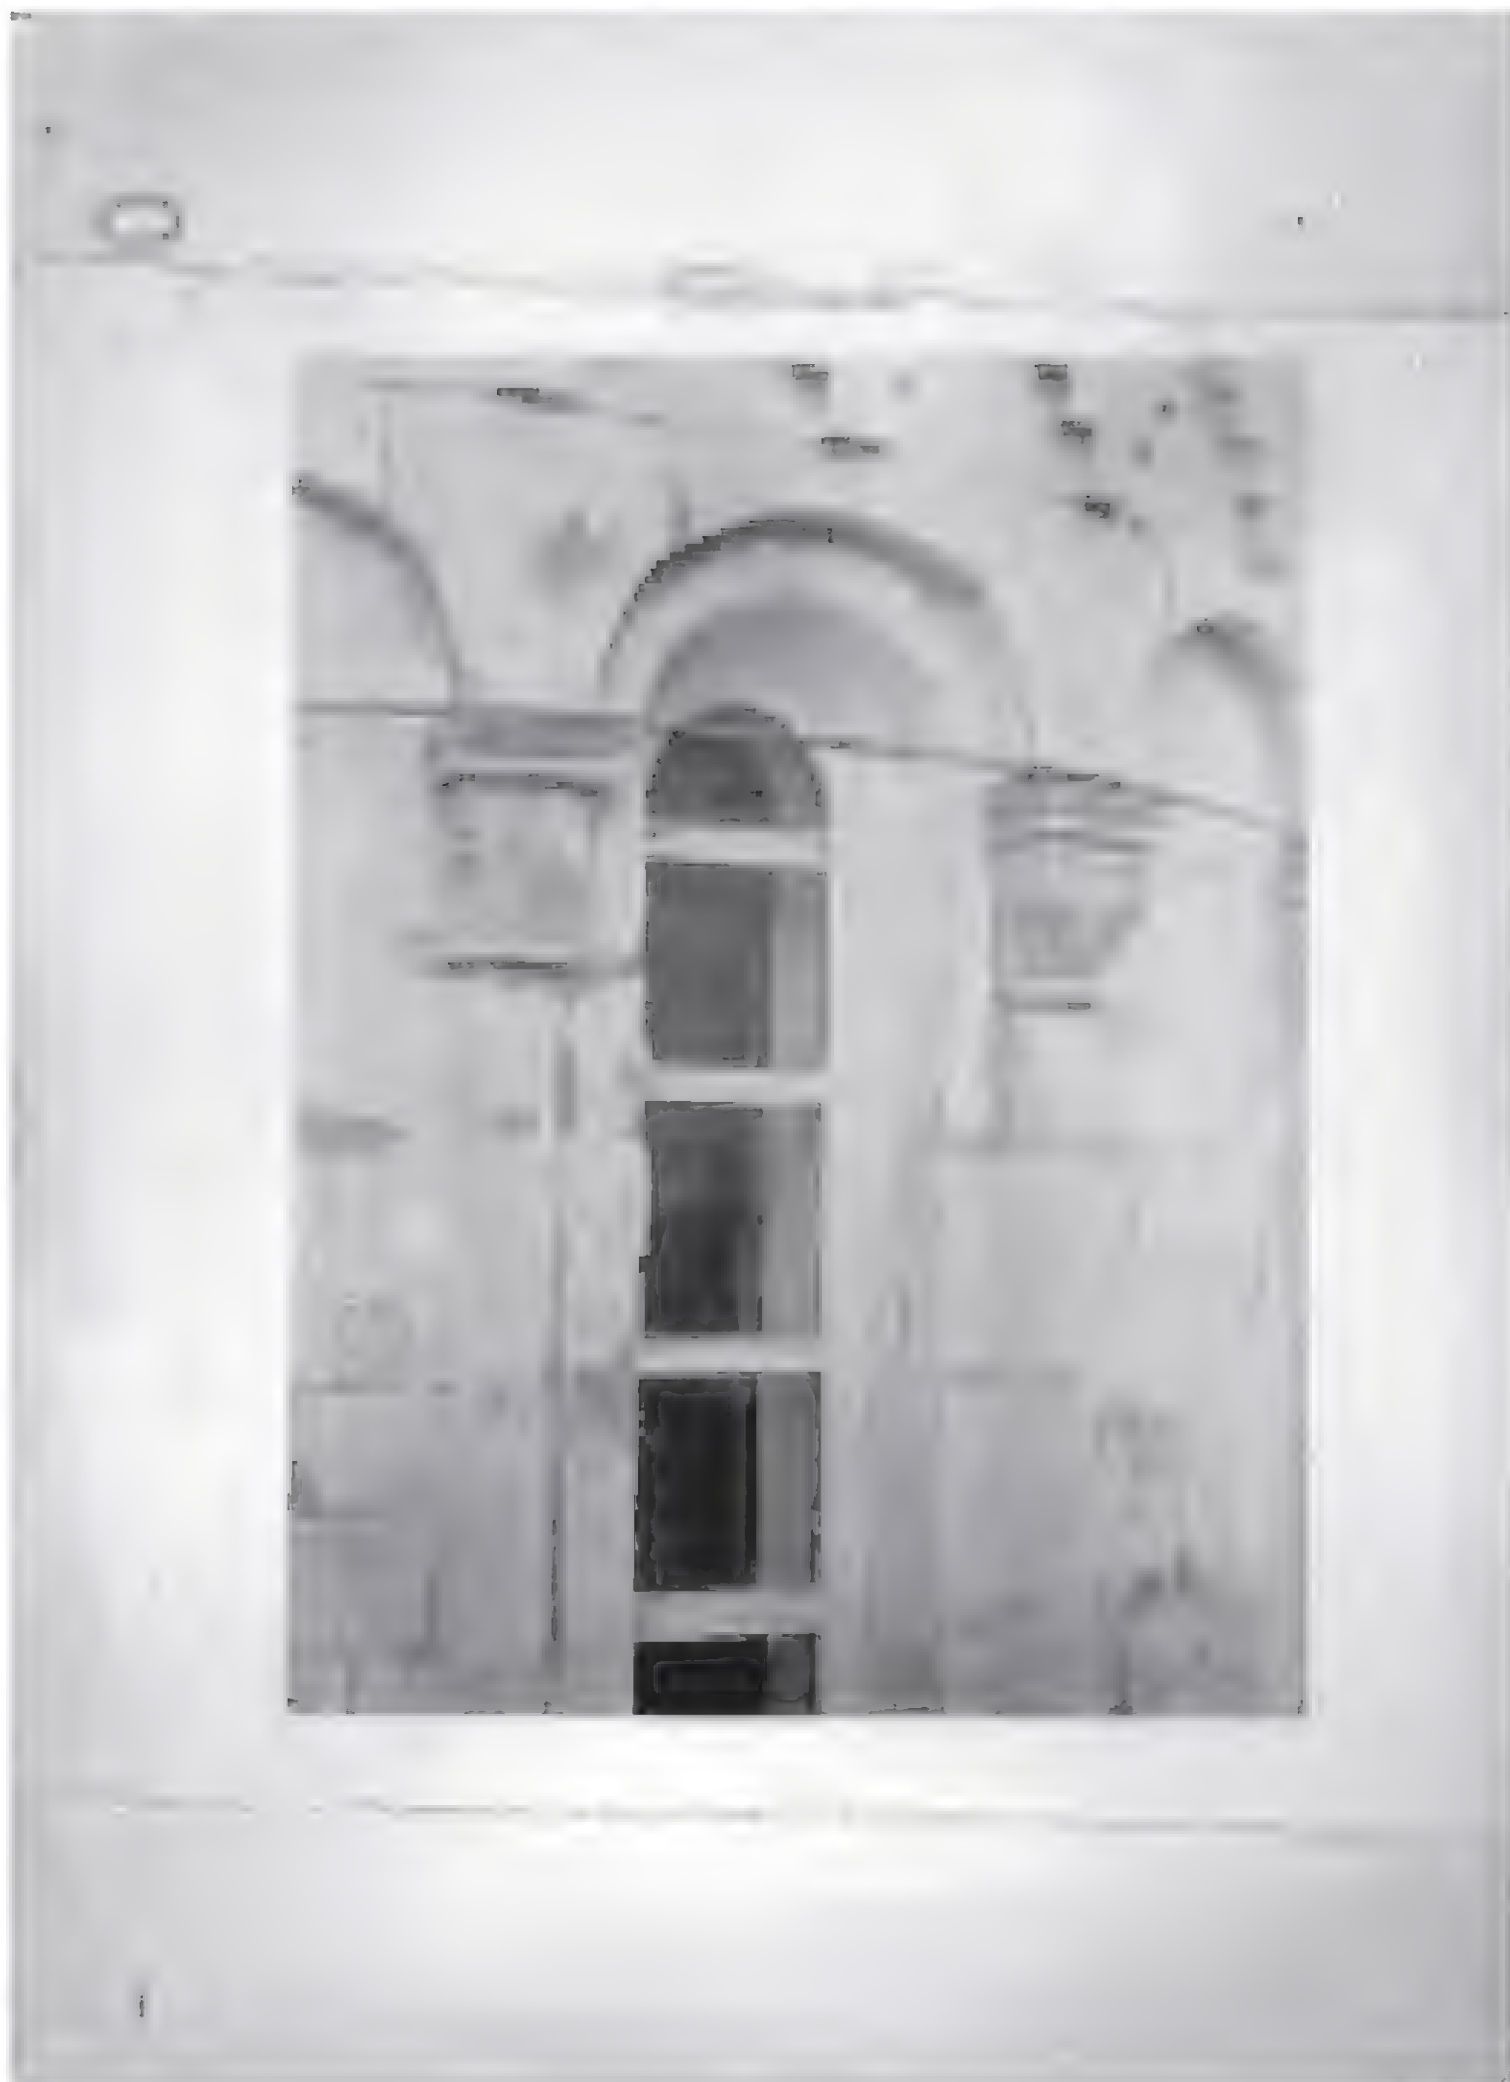
**74. Северо-восточный барабан. Вид с запада. Тишнер Н.А. 1890 г.
В-12334/23-1 ФТ-2201 27х20,4 41х31,7**

После реставрации (летом 1890). Одно окно, с двумя колонками и простенками по сторонам. Над колонками капители и арки, над ними нижние вершины городчатого пояса. В окне рамы с ячейками, выкрашенные белой краской. Часть белокаменной кладки древняя, часть заменена новой. По верху капителей протянута веревка.

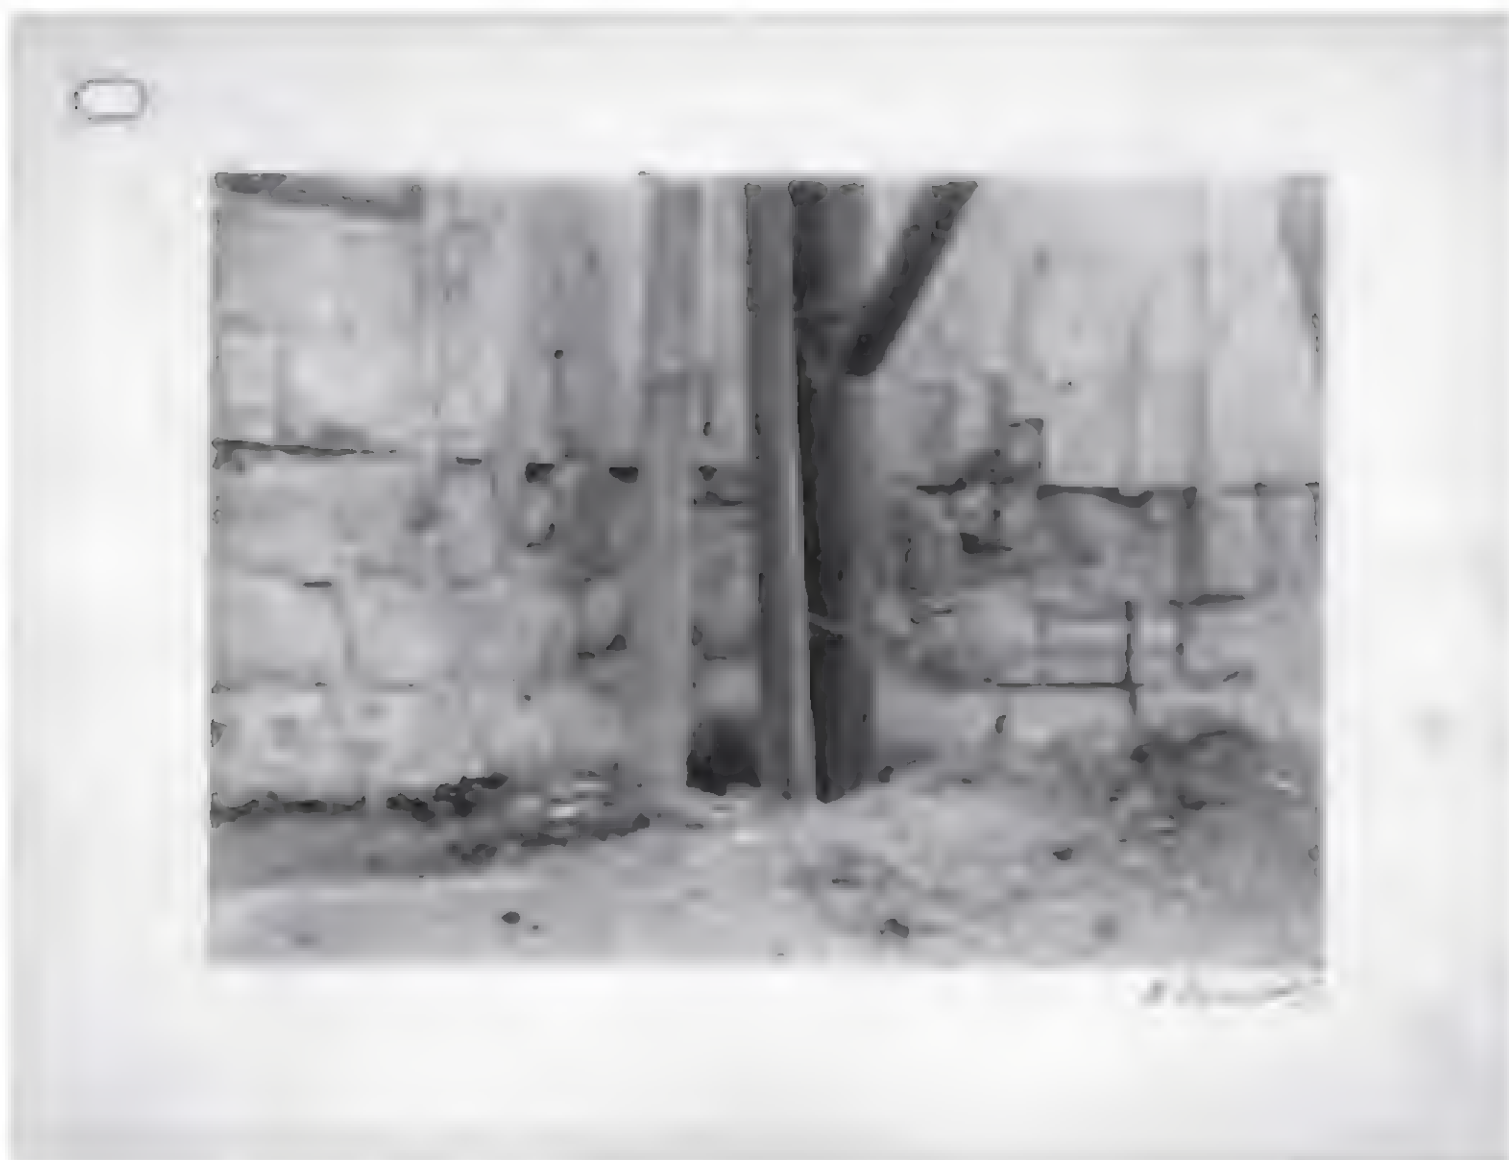
76. Цокольная часть. Зборомирский И.М. 1891 гг.

Шесть нижних рядов белокаменной кладки на стыке двух апсид – северной (правой) и центральной. Первый, нижний ряд кладки имеет простой профиль в виде отлива. На правой апсиде во втором ряду вставлен один расколотый надвое блок с развитым цокольным профилем. Почти все камни кладки сильно повреждены: обколоты, выкрошены, разбиты. Прямо перед кладкой на стыке апсид земля вынута и вкопаны бревна строительных лесов. На центральной апсиде в шестом ряду кладки – низ окна. Стены, в том числе цоколь, реставрировались в 1891 г.

Один кадр показывает цоколь восточной части собора после снятия грунта, вероятно, в 1891 г. (II. № 76).

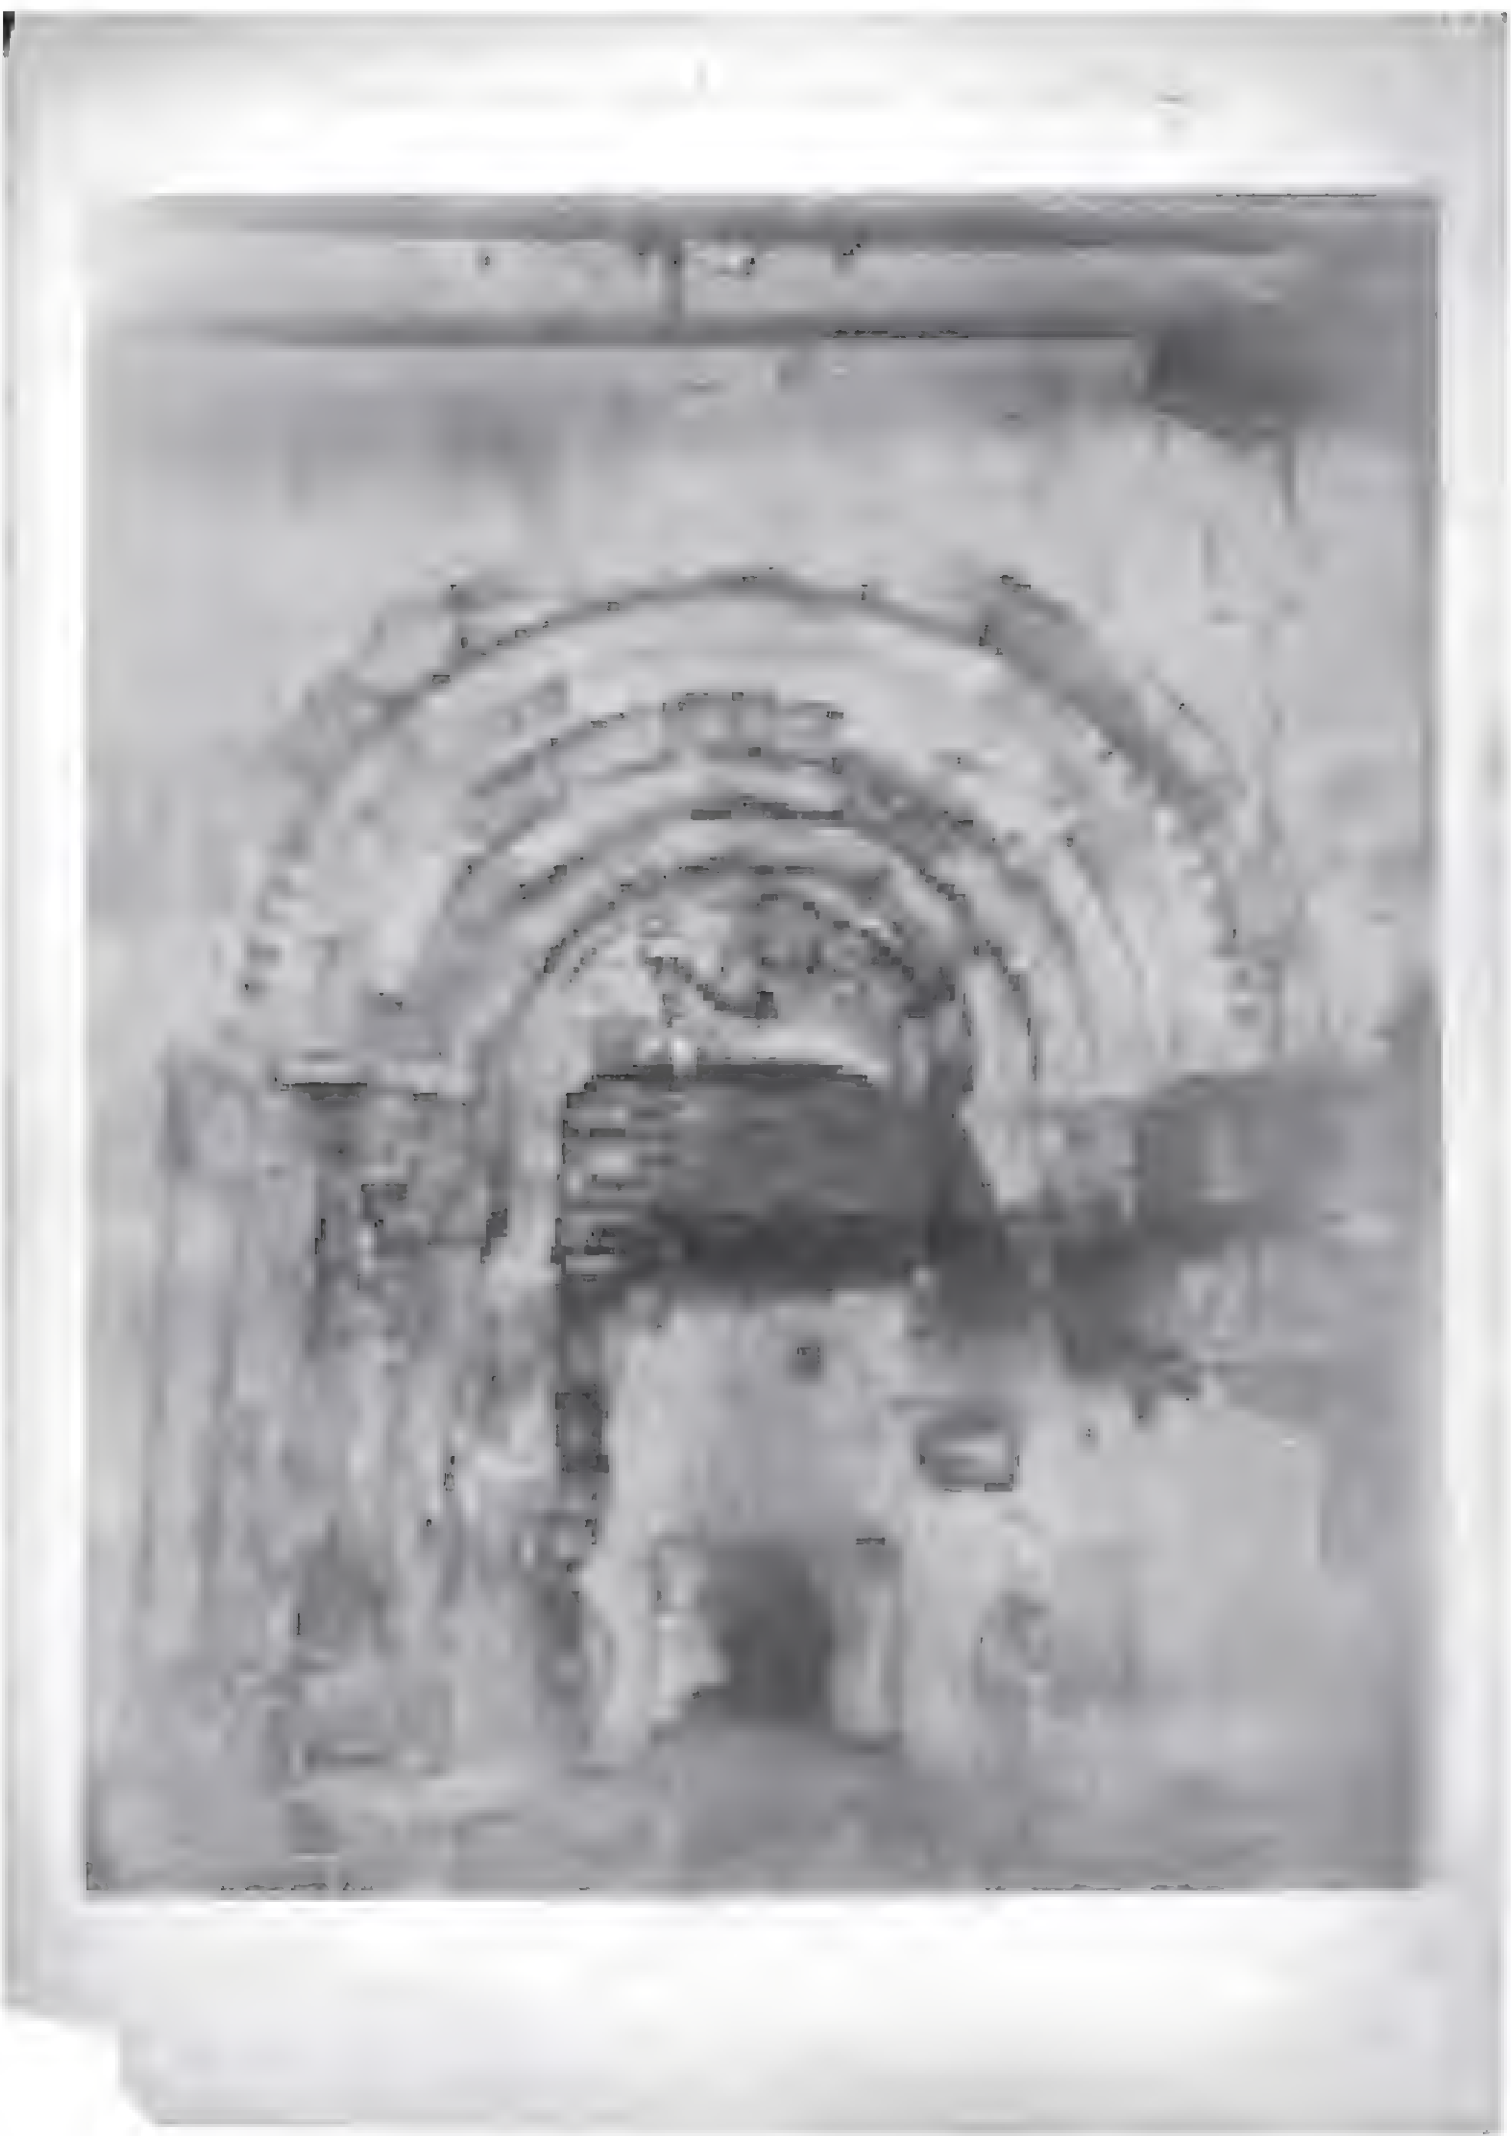
**80. Западный фасад, южный портал. Мелехов Я.Я. 1888–1891 г.
В-12334/27-1 ФТ-2207 27,5х22,3 33,8х24,2**

Проем заложен кирпичом неоднородной кладки, арочный верх – белым камнем, в основном, в трещинах. Из кладки выступает погнутый железный костыль. Архиволът портала имеет многочисленные утраты резьбы, вставки из блоков поребрика. В нижней части обломов сохранился резной орнамент в виде овалов с вписанной пальметтой и бегунка. Все обломы имеют профиль полувала, лишь один – второй снаружи, с вставками поребрика – профиль выкружки. Колонны с правой стороны еще не освобождены от закладки и штукатурки, одна капитель сохранила орнамент. На закладке проема и правой стороны портала видны металлические печные дверцы, душник, следы копоты (очевидно, здесь до середины XIX в. была печь теплого Георгиевского придела). Выше портала балки лесов. Портал восстановлен летом 1891 г.

По снятии юго-западного контрфорса открылся боковой южный портал (II. № 80-82). В заложенном южном портале видны детали печи, которой отапливался Георгиевский придел до переноса его в отдельное здание. Северный портал был заложен кирпичом (II. № 83-85). Портал южного фасада до реставрации 1891 г. также показан на снимке (II. № 86-87).

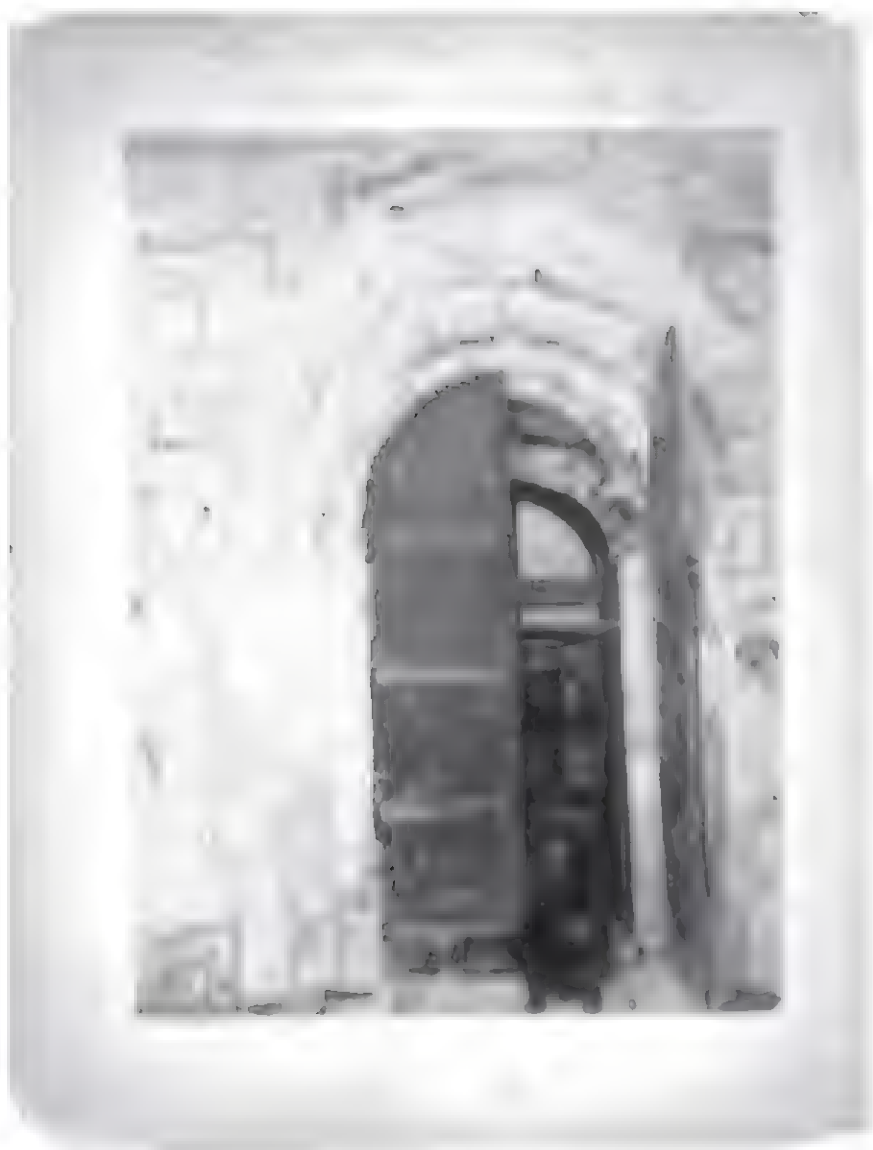
86. Портал южного фасада. Тишнер Н.А. 1891 гг.

Белокаменная кладка портала и прилегающей стены имеет множество повреждений. Резьба и профили архивольта утрачены. Цокольная часть слева отсутствует, справа вертикальные тяги переложены. Правая створка наружной железной двери, повторяющей абрис архивольта, открыта, за ней видна деревянная двухстворчатая дверь с полуциркульным верхом, заложенная бревном. Между дверью и архивольтом кирпичная закладка и обломки белого камня. На пороге сидящий пожилой человек в темной одежде. Фасады реставрированы летом 1891г.
